RAPPORT D'ACTIVITÉ 2014

BELLE-ÎLE

ESPACE NATUREL SENSIBLE DU DÉPARTEMENT DE VAUCLUSE

janvier 2015

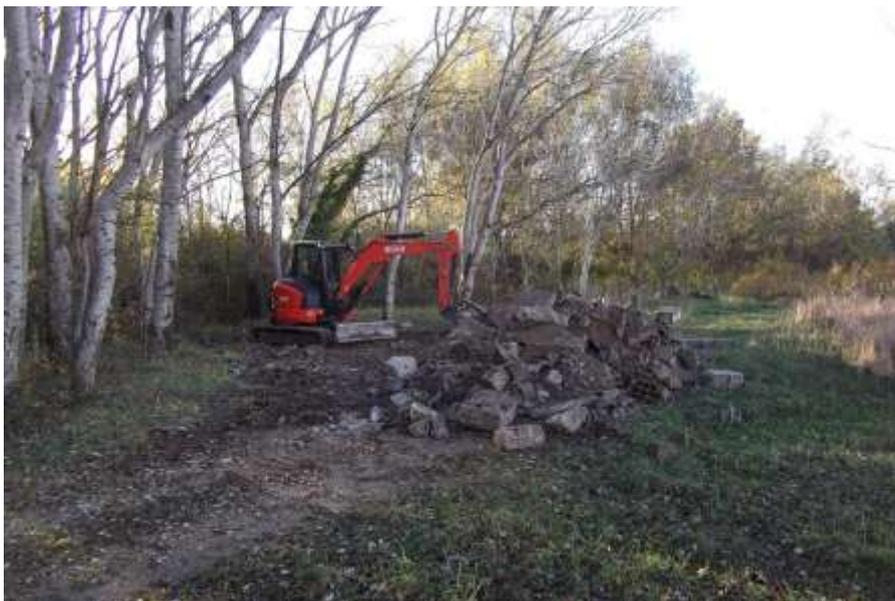
Figure 1 : Démolition du bâti de l'ancien ball-trap (10/2014).
© H.OUBRIER (EPAGE SOMV)

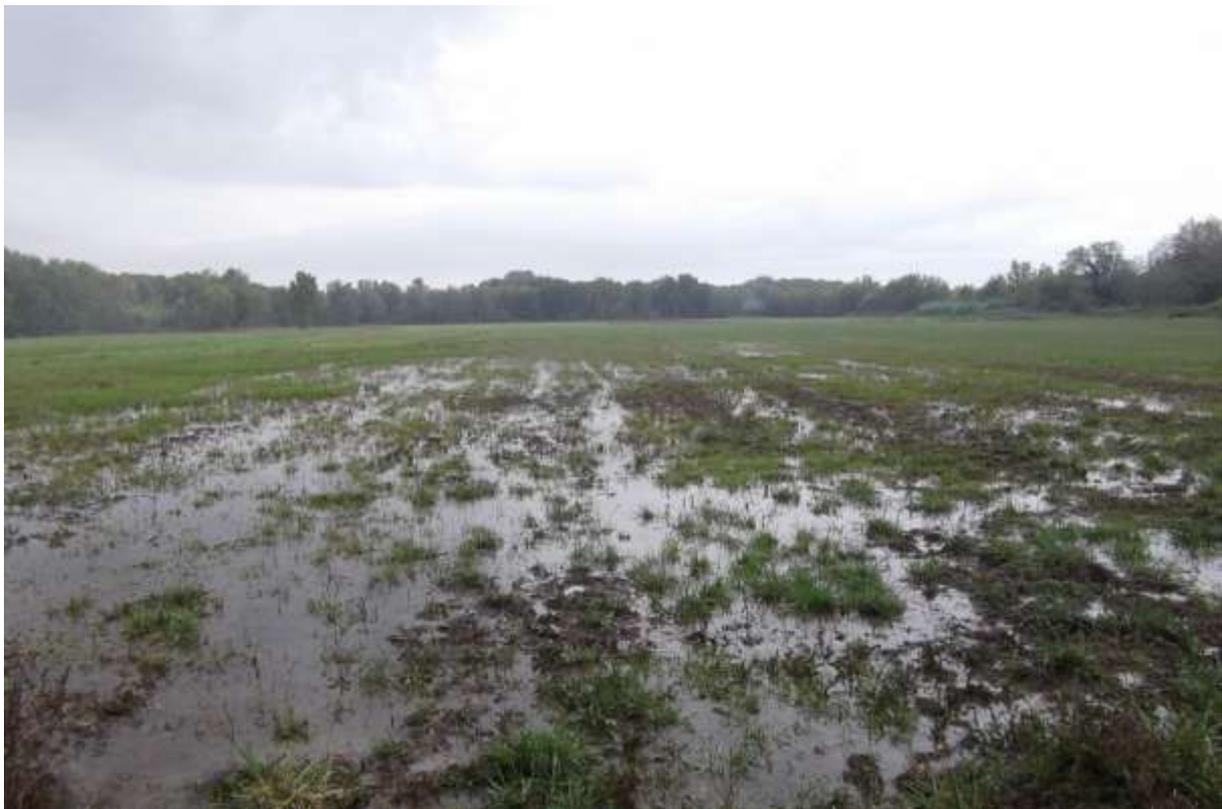
Indépendamment des modalités de la gestion, celle-ci n'a pu avoir lieu en raison de l'inondation prolongée des prairies.

Figure 5 : GH01 - Les prairies inondées en septembre 2014, comme la majeure partie de l'année.

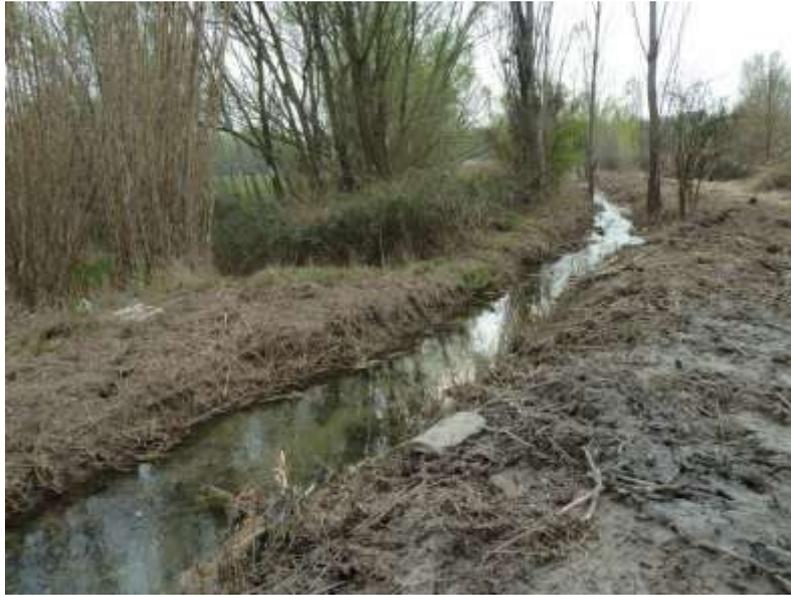
Un entretien a été réalisé sur la parcelle acquise de la Mayre au Nord pour en évaluer l'état de fonctionnalité (atterrissement, brèches, ouvrages...) et dimensionner les travaux à programmer.

Figure 6 : GH06 - Entretien de la végétation de la mayre Nord.

Coûts de l'opération : 960 € HT

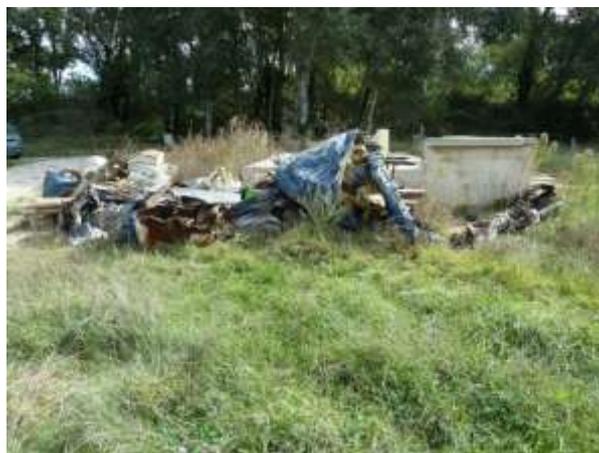
Figure 7 : GH07 – Déchets enlevés lors du chantier de bénévoles du 12/12/2013.

Cette action du plan de gestion visait initialement le ramassage manuel des nombreux macro-déchets observés en 2012 lors de la rédaction du plan de gestion. L'action fut réalisée à l'automne 2013 par la mobilisation d'une vingtaine de bénévoles, et avait permis l'export de 6 m³ de déchets.

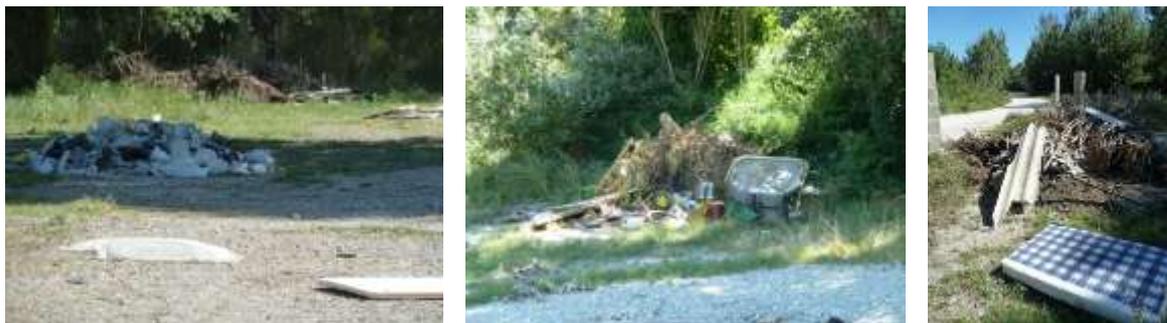
Toutefois, force a été de constater cette année de nombreuses incivilités ayant conduit au dépôt répété de déchets au niveau de l'ancien club canin, de l'aire de parking « de fait » au Sud du club canin, et même de l'ancien ball-trap.

Figure 8 : GH07 - Nombreux dépôts sauvages cette année.

Les travaux réalisés cet automne dans le cadre de l'accueil et la gestion du public ont permis l'évacuation de la plupart de ces déchets, ainsi que la condamnation temporaire des accès utilisés pour ces dépôts.

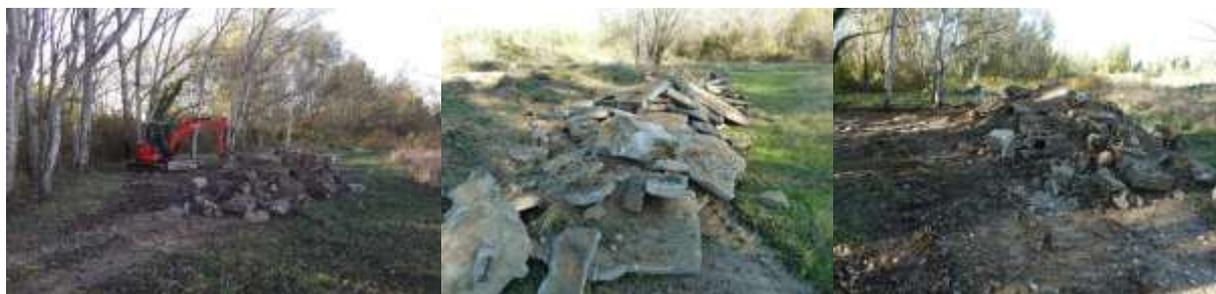
Figure 9 : GH07 – Exports des déchets et vestiges du club canin et du ball-trap.

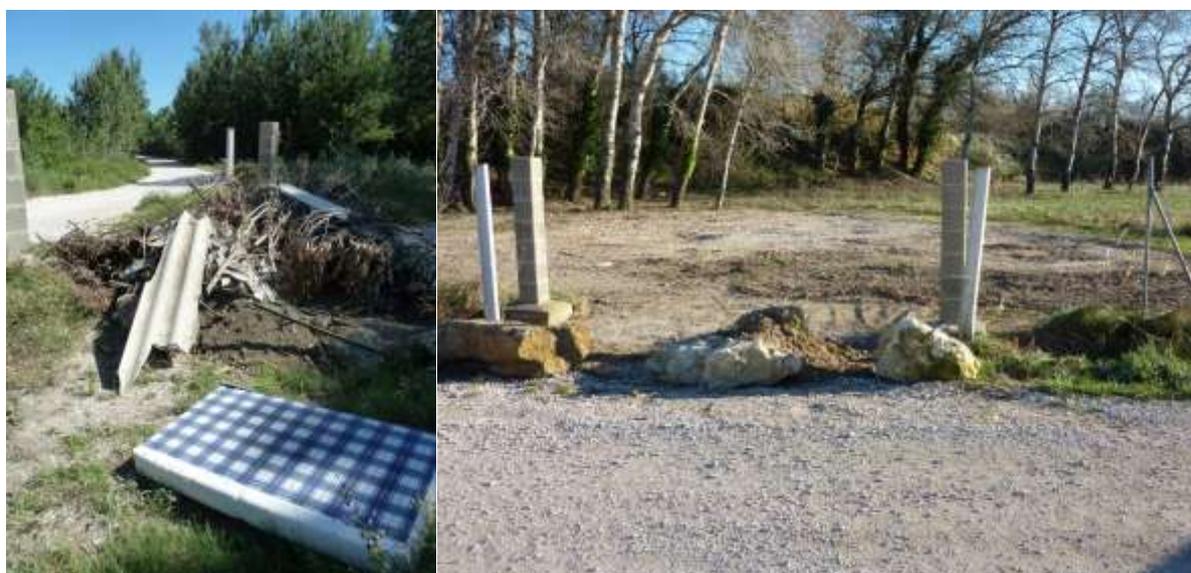
Enfin, un panneautage a été effectué pour dissuader les dépôts sauvages.

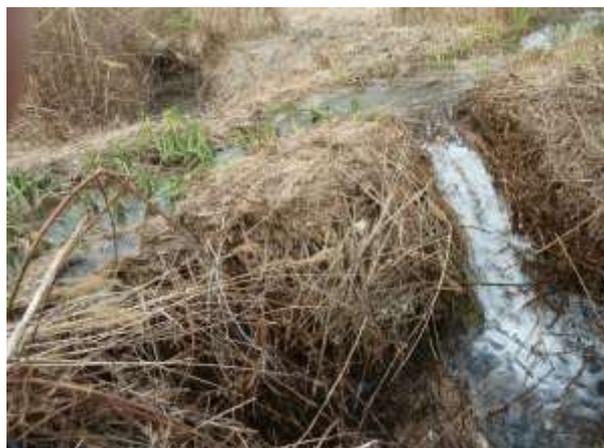
- Plusieurs brèches se sont formées en rive gauche de la mayre, et inondent la prairie du Nord (Figure 10) ;
- Deux de ces brèches pourraient être équipées d'une vanne-martelière pour répondre aux besoins d'irrigation et de maîtrise de l'inondation des parcelles ;
- Un ancien canal d'amenée pourrait être restauré pour offrir d'alimenter en eau la prairie Sud sans affecter la prairie du Nord (gestion différenciée).

Figure 10 : GH08 - Restaurer le système d'irrigation gravitaire. Brèche dans le canal.

Certaines actions conduites cette année dans le cadre du partenariat établi avec l'EPLF Louis Giraud, au titre de l'aménagement pour l'accueil du public, ont offert un recoupement avec la restauration du système d'irrigation. Les élèves de l'EPLF ont ainsi pu rouvrir le passage sur une zone densément fermée au niveau de l'ancien canal d'irrigation, et réaliser un lever topographique en long de ce canal. Dont il ressort une pente de 0,7% sur les 225 m du lever, pour une dénivellation de 1,5m.

Le franchissement du drain central, principal écueil potentiel supposé de cette solution technique, semble ainsi possible. Des contacts seront établis prochainement avec des entreprises pour étudier les solutions techniques les plus adaptées pour ce franchissement, et lancer une consultation afin d'engager les travaux en 2015.

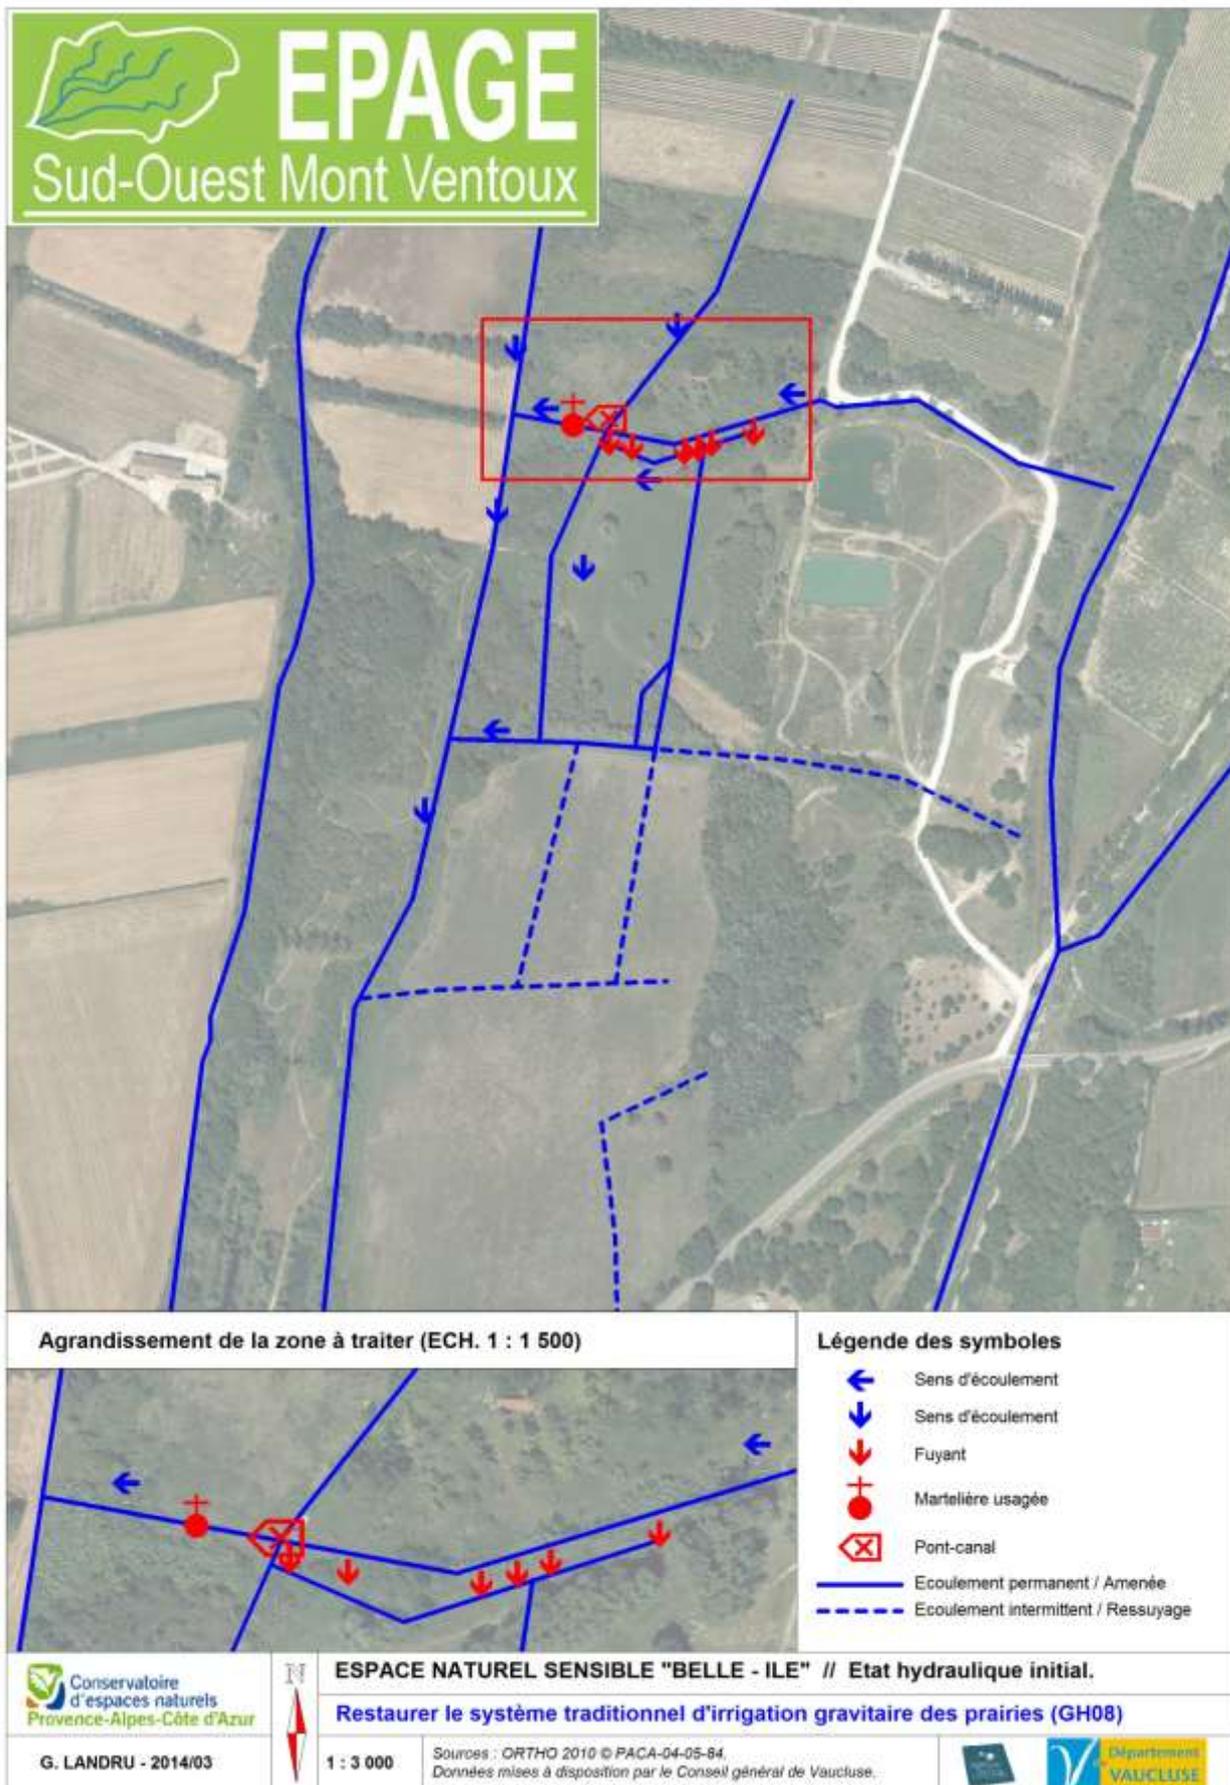
Carte 3 : GH08 - Restaurer le système d'irrigation gravitaire. État initial.

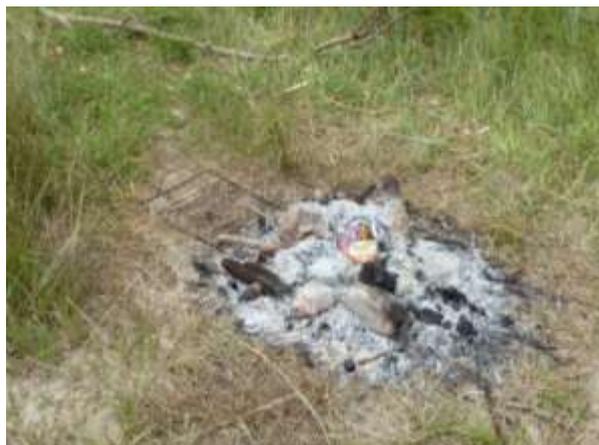
Les enrochements ou chaînes positionnés pour condamner les accès n'arrêtent pas suffisamment les malveillants. Ils ont du être rétablis à plusieurs reprises.

**Figure 11 : GH12 – Problématique accès/usages.
Exemple.**

De nouveaux enrochements plus conséquents ont été disposés cet automne pour compliquer la tâche de ces usagers malintentionnés. Nous avons bon espoir en 2015 bien moins de déchets fleurir sur l'ENS.

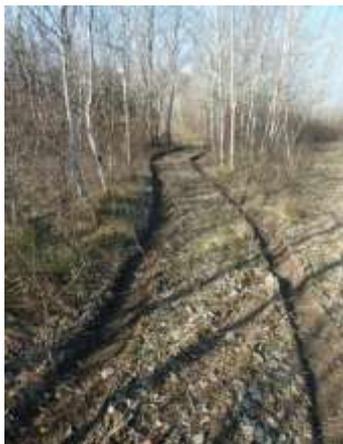
Figure 13 : GH12 – Problématique accès/usages. Exemple.

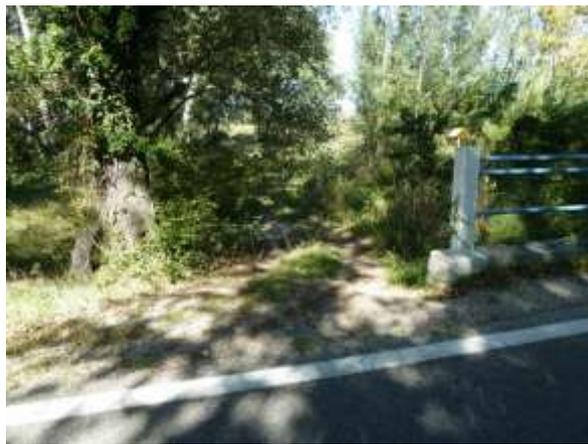
Figure 12 : GH12 – Problématique accès/usages. Exemple.

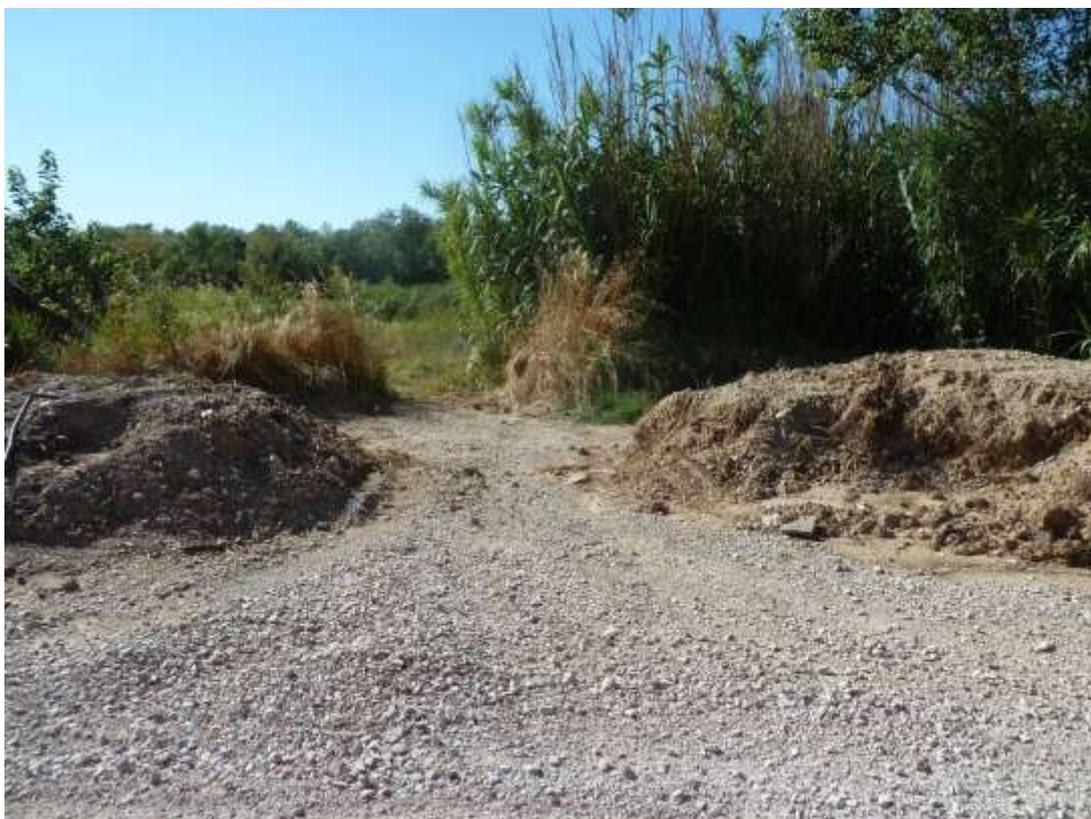
Figure 14 : GH12 – Problématique accès/usages. Exemple : Accès élargi pour passage véhicule.

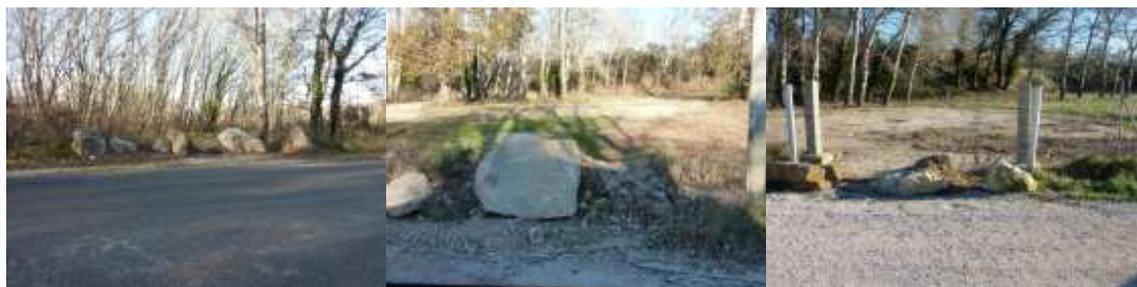
Figure 15 : Obstruction des accès par des rochers et/ou des merlons.

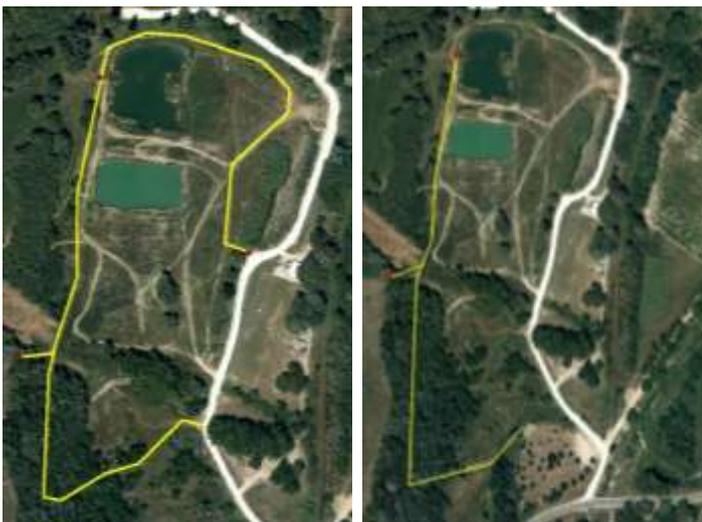
La définition de l'itinéraire poursuivi par le sentier a dû être révisé, du fait des difficultés rencontrées pour la maîtrise foncière des parcelles riveraines des étangs du Nord-Est, qu'ambitionnait de longer le projet initial, conformément à la circulation d'ores-et-déjà existante de fait sur le site (Figure 16).

De fait, le tracé du sentier se concentrera, dans un premier temps, sur la partie Sud du site et seulement les parcelles dont l'EPAGE est propriétaire au Nord.

Figure 16 : FA1 - Sentier. Tracé initial et tracé modifié.

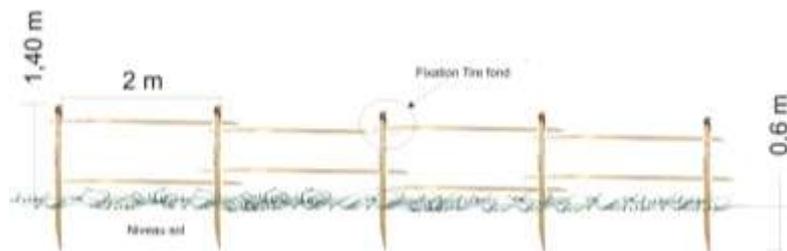
Figure 17 : FA1 - Sentier. Clôtures en partie Nord.

Ils retourneront sur site le 18/12 pour implanter les barrières en châtaignier sur la partie Nord du sentier, destinées à dissuader l'entrée du public sur les prairies, espace dédié à l'agriculture.

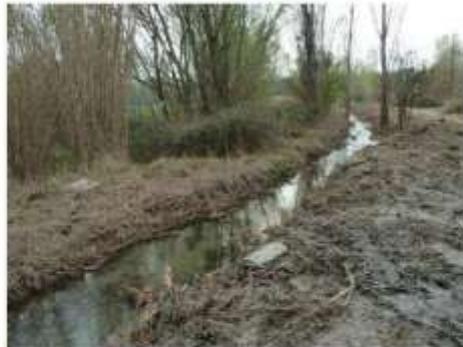
La mayre débroussaillée (mars 2014).

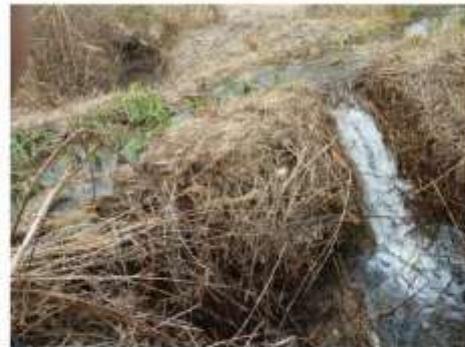
Un fuyant (mars 2014).

Ces investigations ont permis de mettre en évidence que cette mayre court sur un cuvelage béton, et que plusieurs brèches en rive gauche engendrent des fuyants qui entrent dans Belle-Île.

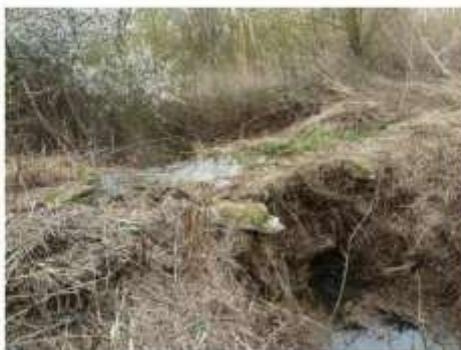
Le pont-canal (mars 2014).

En termes d'ouvrage, le nettoyage effectué aura permis de révéler l'existence d'un pont-canal, vétuste, qui permet à la mayre de franchir un fossé avant d'aller confluer avec le Seyrel.

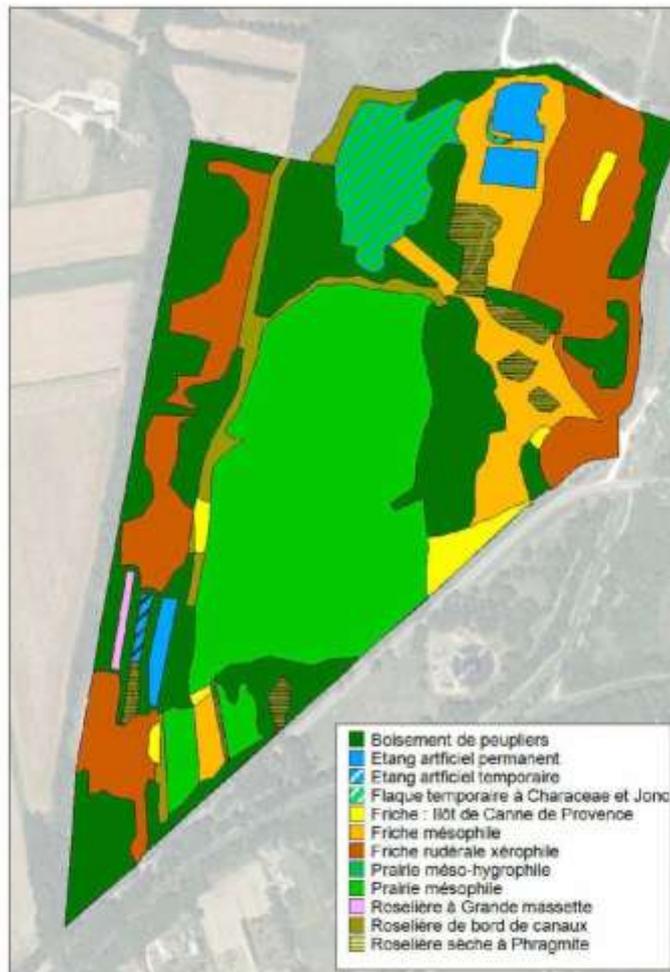
L'ENS de Belle-Île est principalement constitué de prairies, de friches et de boisements de peupliers. Des étangs et roselières sont également présents au nord-est et au sud-ouest du site. Le site est par ailleurs traversé par plusieurs mayres.

Occupation du sol (source : Plan de gestion 2013-2017, CEN PACA, 2012)
